# **Strokovna izhodišča za oblikovanje varstvenih ukrepov za visokogorska jezera v Triglavskem narodnem parku**

Zaključno poročilo

Projekt: Strokovna izhodišča za oblikovanje varstvenih ukrepov za visokogorska jezera v Triglavskem narodnem parku  
(pogodba št. 4527-42/2019-1 z dne 11.10.2019 (JZTNP))

Naročnik: Javni zavod Triglavski narodni park, Ljubljanska cesta 27, 4260 Bled

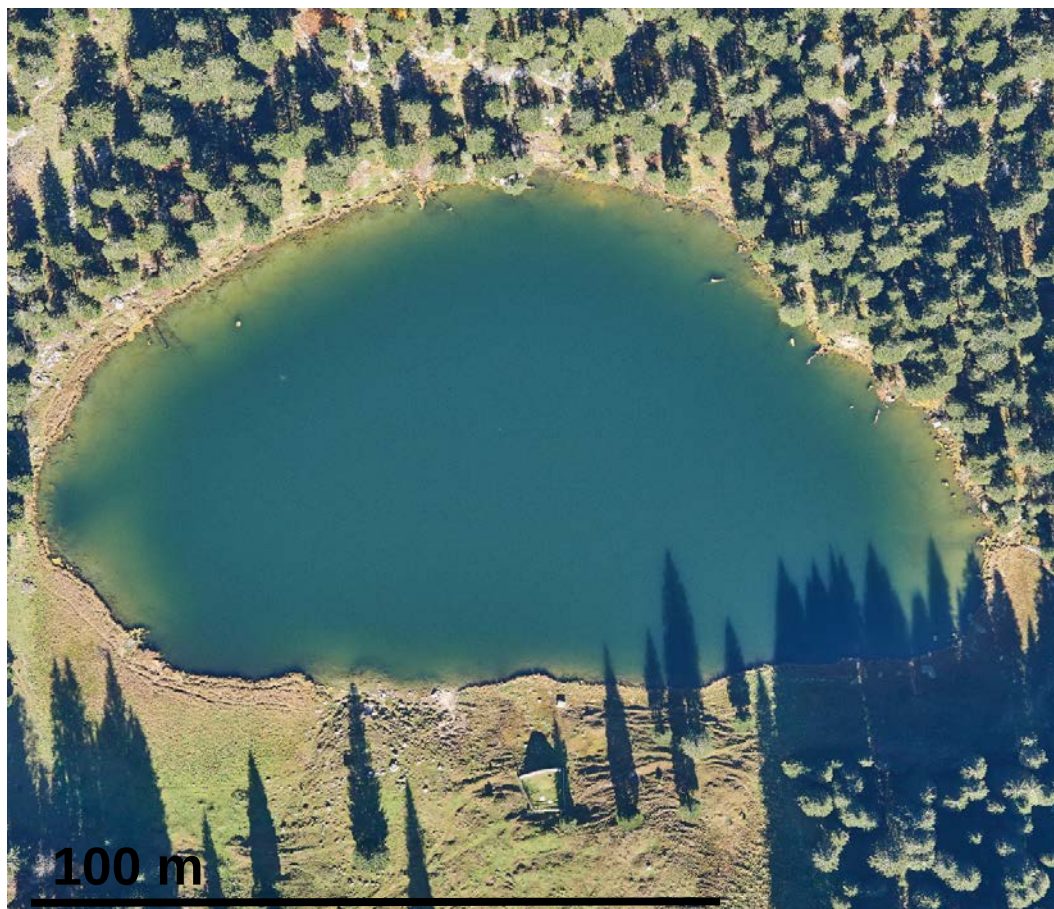
### **Jezero na Planini pri jezeru**

Analiza sedanjega stanja in opis problematike: jezero je globoko 10 m; svetloba sega največ 5 m globoko; ob bregu velike zaplate nitastih zelenih alg – tudi kot posledica odstranjevanja alg; ni drugih makrofitov; na nekaj mestih v vodi jasno vidna debla podrtih dreves. Stanje jezera je, glede na analize opravljene konec avgusta 2019, v zelo slabem ekološkem stanju. Zaskrbljujoče je zlasti popolna odsotnost potopljenih makrofitov vrste preraslolisti dristavec (*Potamogeton perfoliatus*), še pred nekaj leti dominantne vrste v obrežnem pasu.

Usmeritev za ohranjanje/izboljšanje stanja: izlov rib; omejiti dostop do jezerskega brega – izjema so krave, ki se napajajo v jezeru. Stanje se kljub izlovu rib in drugim omejitvenim ukrepom ne bo izboljšalo zaradi pomanjkanja kisika na dnu jezera. Vseeno naj se omejijo dejavnosti, ki vplivajo na kakovost vode, vključno z umivanjem in plavanjem (tudi psov). Postaviti opozorilne/obvestilne table za omejitev dostopa do jezera.

Pregled obstoječih predpisov PUN-2000 in predlogi za naprej: izlov rib in odstranjevanje nitastih zelenih alg in njihov odvoz iz pojezerja. Oboje je povezano z velikimi stroški in dolgotrajnim procesom.
